Desarrolladora Inmobiliaria Utiliza la Tecnología MICROBE-LIFT® en Siete Lagunas en Jacksonville, Florida

Lugar: Sanctuary Housing Development, Playa de Jacksonville, Florida.

CS17113

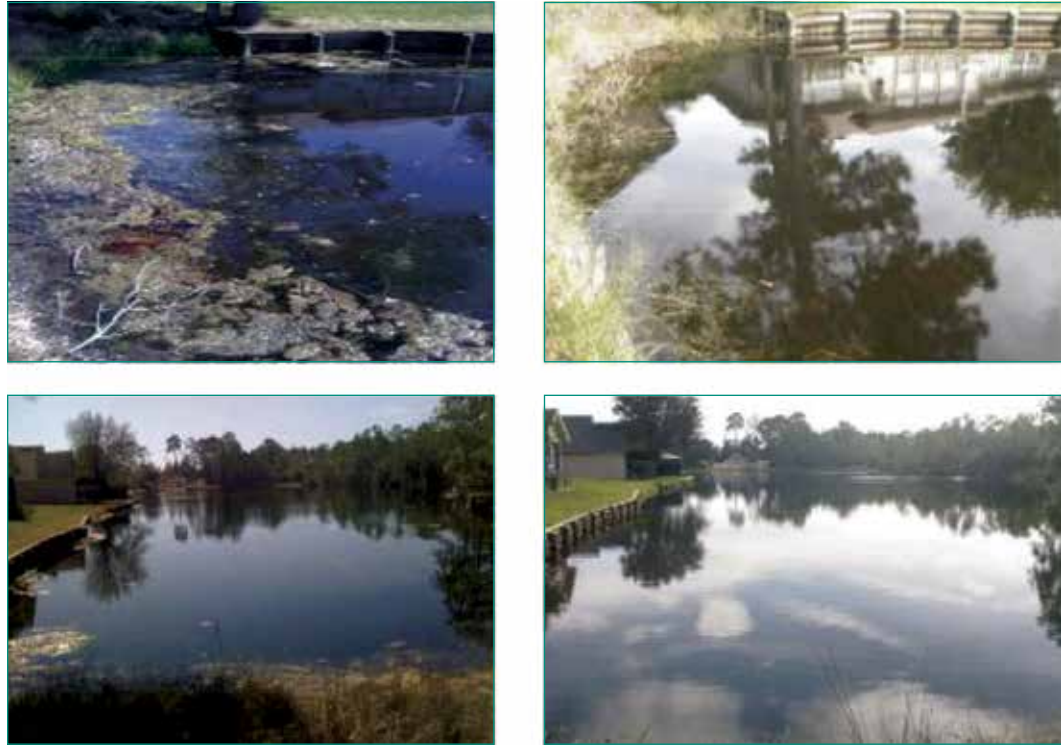
Figura 4: A la izquierda están las imágenes antes del tratamiento y a la derecha, las imágenes después del tratamiento. Estas son vistas de la orilla norte del Lago #1. La capa de algas en las imágenes de la izquierda se eliminó por completo.

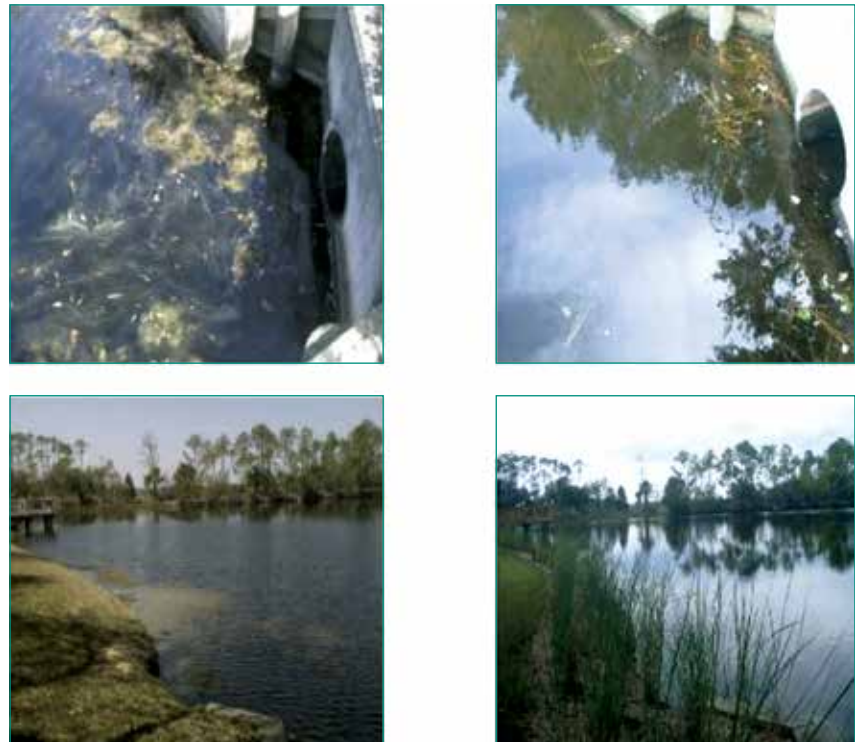
Figura 5: Estas imágenes de la izquierda muestran la capa de algas antes del tratamiento y las imágenes de la derecha muestran el agua transparente sin alga como resultado del tratamiento con MICROBE-LIFT®. Esta es la orilla sur del lago #1.

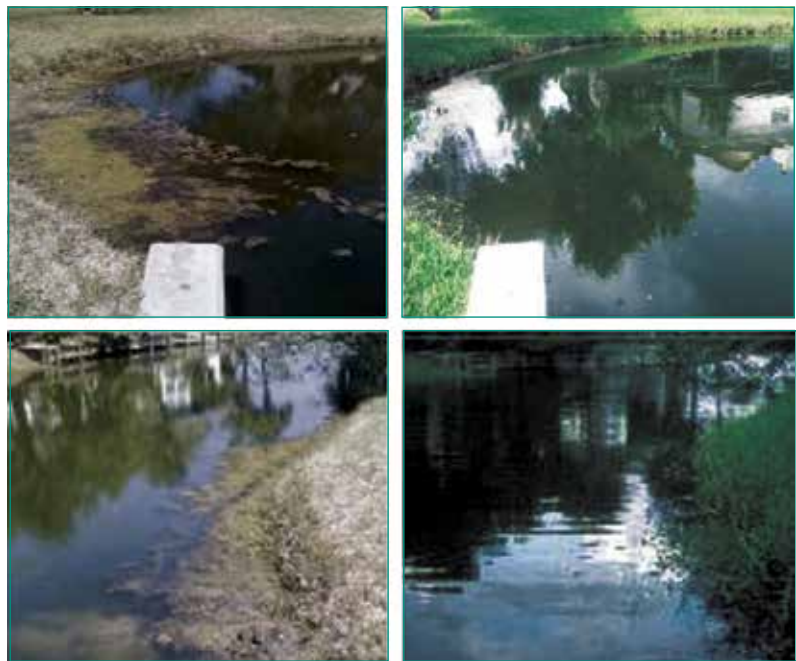
Figura 7: Según las imágenes de "antes" (izquierda) y "después" (derecha) del tratamiento, los tratamientos con MICROBE-LIFT® fueron muy exitosos en el Lago #2.

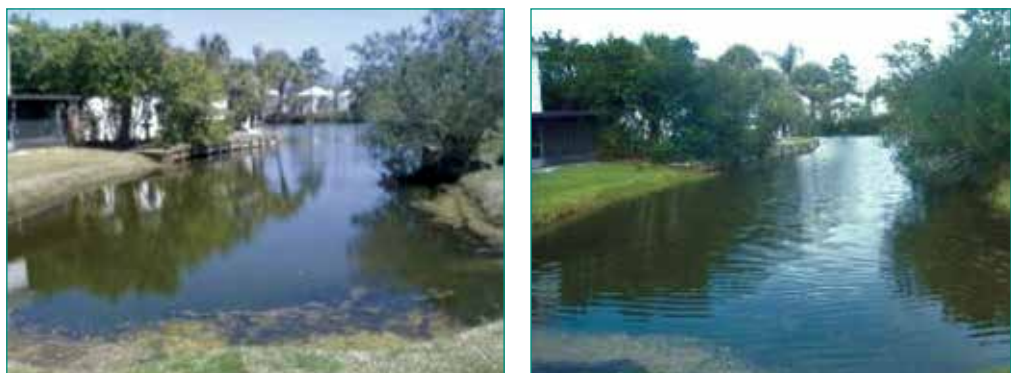
Figura 8: Más imágenes del "antes" (izquierda) y "después" (derecha) del Lago #2.

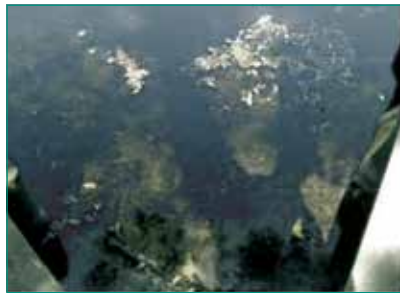
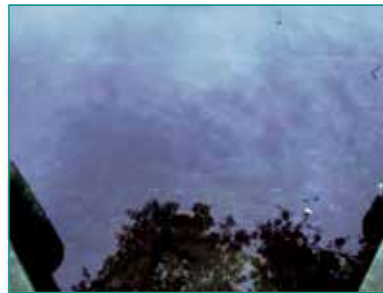
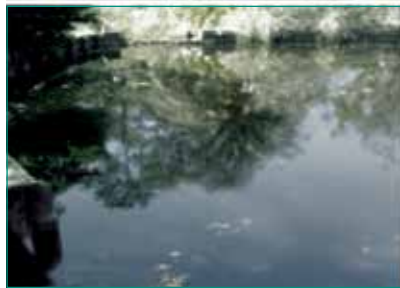
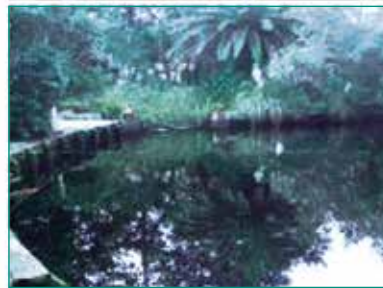
El arroyo y Lago #3 juntos tienen la forma de un reloj de arena, como se observa en la imagen aérea de la derecha. El arroyo alimenta este lago desde el Canal Intracostero, pasando por debajo de una carretera. El arroyo queda obstruido con una acumulación de alrededor de 3 pies de sólidos de fondo durante la marea baja. La remediación está dirigida a las cargas moderadas provenientes del mantenimiento del césped y una carga alta de detritos naturales.

Figura 10: El Lago #3 también exhibe resultados dramáticos a partir del tratamiento con MICROBE-LIFT®. Las imágenes de la izquierda son previas al tratamiento y muestran una capa de algas y residuos, la cual desapareció tras el tratamiento (imágenes de la derecha).

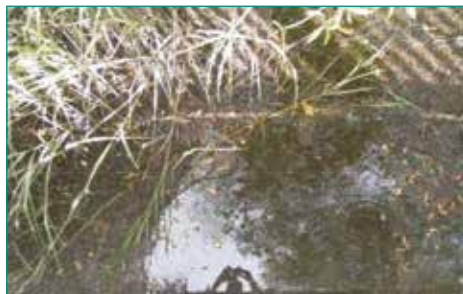
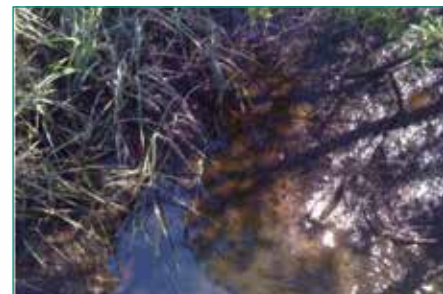
Figura 11: El arroyo contiguo también muestra los beneficios del tratamiento.

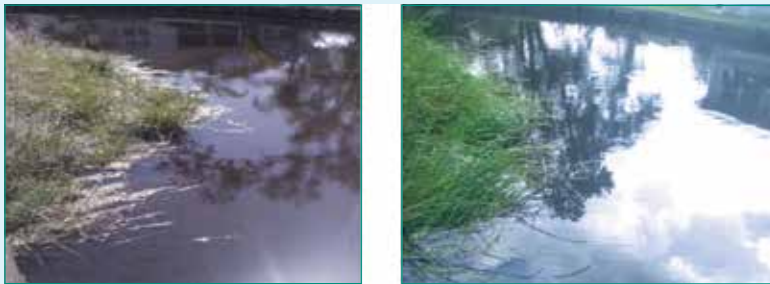
Figura 13: Imágenes de "antes" y "después" del tratamiento del Lago #4. Las imágenes del "antes" en la izquierda muestran la capa residual visible, pero en las imágenes de "después" a la derecha se puede observar que la capa residual ha desaparecido y el agua está significativamente más clara. También se redujeron los sólidos de fondo.

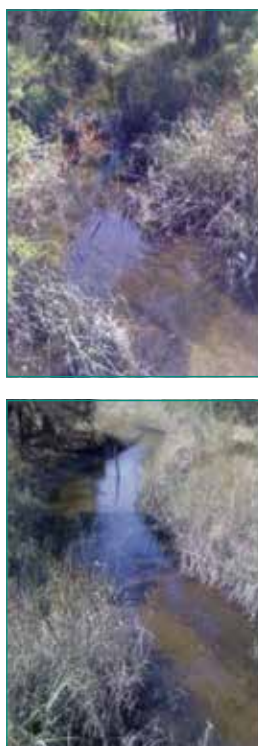
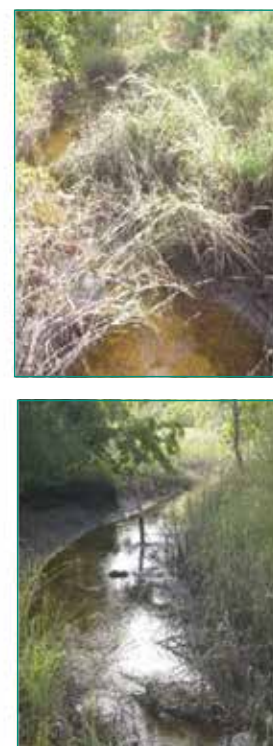
Figura 14: El arroyo también respondió al tratamiento, exhibiendo menos capa residual y un aumento dramático en la claridad del agua.

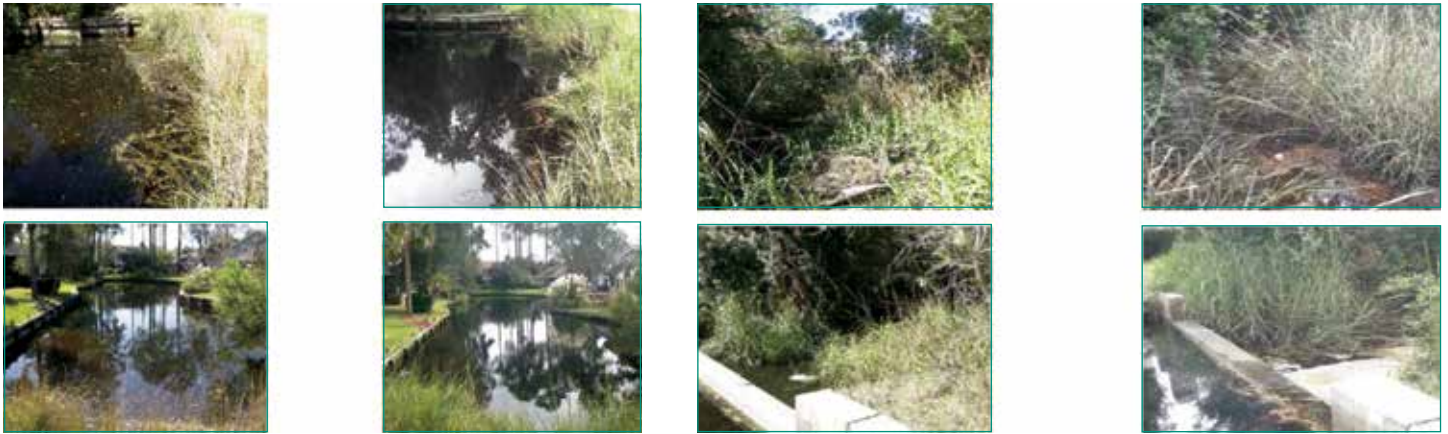
Figura 16: Las imágenes de abajo a la izquierda son antes del tratamiento y muestran capa residual, turbidez y residuos, los cuales ya no aparecen en las imágenes de la derecha, tomadas después del tratamiento.

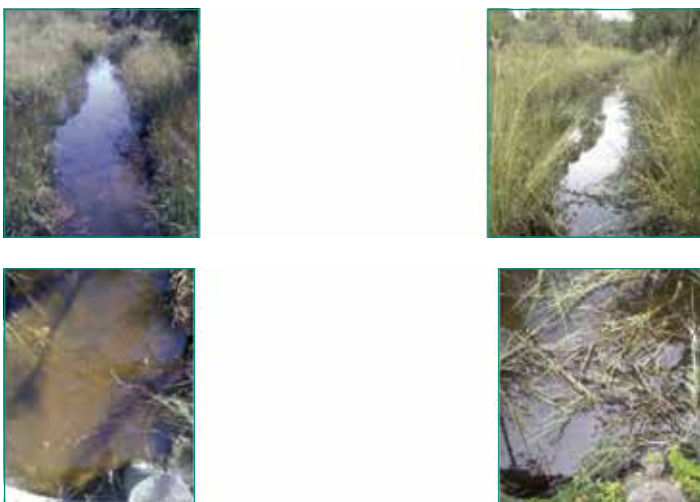
Figura 17: Imágenes del arroyo "antes" (izquierda) y "después" (derecha).

Figura 18: Además, las imágenes del arroyo asociado con la Laguna 5 muestran que incrementó la claridad del agua después del tratamiento (derecha) en comparación con las imágenes antes del tratamiento (izquierda). El principal beneficio fue la reducción de los sólidos de fondo, lo cual causaba la turbidez durante su degradación.

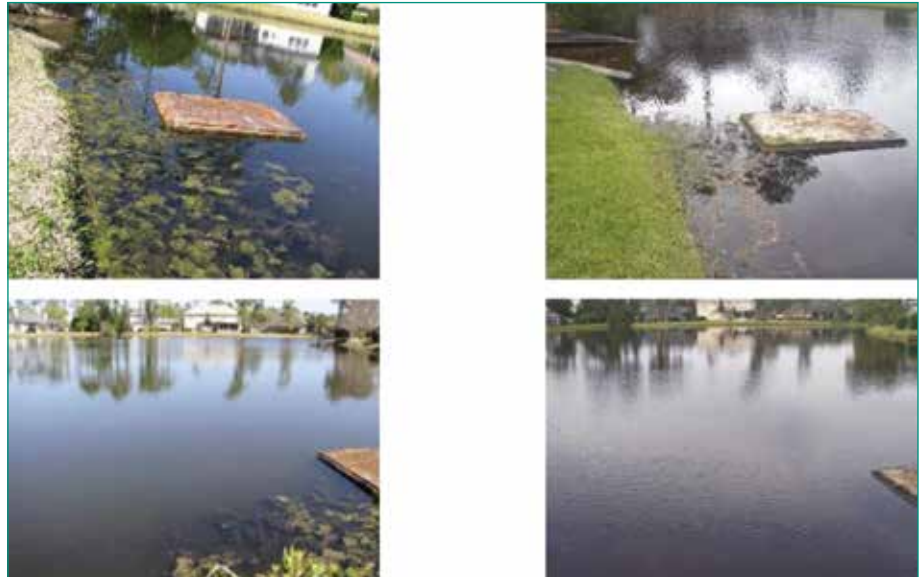
El Lago 6 mide 1.5 acres y tiene un aliviadero que fluye hacia un arroyo que estaba totalmente obstruido por la acumulación de sólidos de fondo con crecimiento de vegetación. Este lago recibe una carga moderada proveniente del mantenimiento del césped, escorrentía de nutrientes y detritos naturales.

Figura 19: Nótese la capa residual sobre el lago sin tratamiento (imágenes de la izquierda), la cual se redujo o eliminó dramáticamente con el tratamiento (derecha).

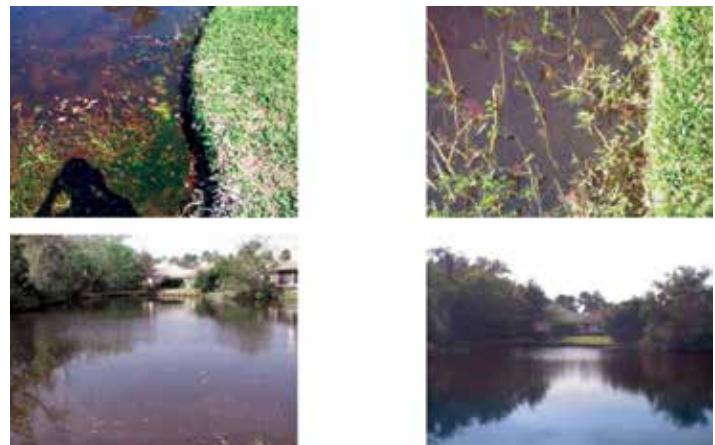
Este es un lago que mide 0.75 acres conectado a alcantarillado pluvial de las calles y no tiene conexión con el Canal Intracostero. En la orilla sur del lago hay un gran humedal natural. Este lago aún sufre problemas de acumulación de detritos e incremento en la carga de nutrientes provenientes de las casas cercanas.

Figura 20: Las imágenes demuestran una mejora en la superficie y claridad del agua.
