## Ciudad en California Reduce el Mantenimiento a su Estación de Bombeo con Tecnología MICROBE-LIFT®

**Lugar:** Kerman, CA, EE. UU.

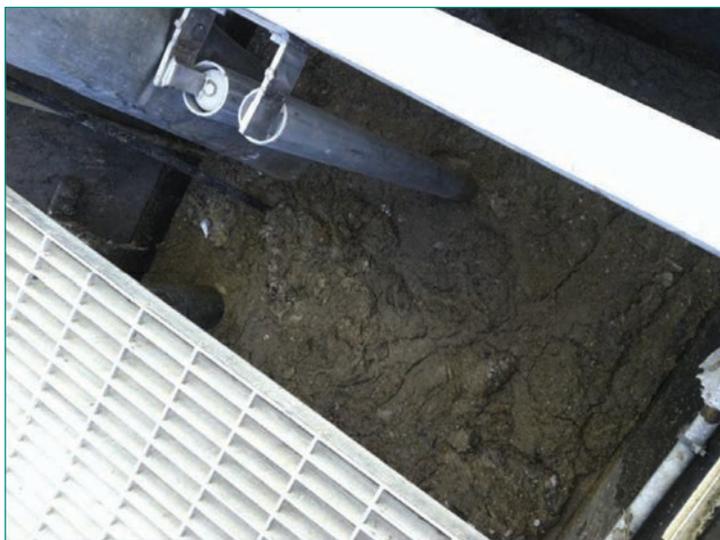
**Resultados:** Los resultados con **MICROBE-LIFT®/IND** fueron dramáticos, como lo demuestran las imágenes de abajo. Antes del tratamiento, el 8 de febrero del 2012, la estación de bombeo ilustrada abajo tenía un serio problema de acumulación de grasa y nata residual.

**Figura 1:** Con la rejilla abierta, es posible observar una capa de grasa de 2-3 pies antes del tratamiento.

El personal técnico de Ecological Laboratories desarrolló un programa para tratar el sistema con **MICROBE-LIFT®/IND**, iniciando con las dos estaciones de bombeo final. La primera estación tenía una profundidad de 10 X 15 X 35 pies con una taladradora para mantener el fluido mezclado. La segunda estación tenía una profundidad de 8 X 20 X 30 pies. Durante el momento del tratamiento, había una capa de grasa de 2-3 pies de grosor que cubría el ancho de la estación y se extendía hasta tres cuartos de la longitud. La grasa se quitó físicamente del pozo antes de iniciar el tratamiento.

Al inicio, ambos pozos de aguas residuales y captación recibieron una dosis de 3 galones de **MICROBE-LIFT®/IND**. Después, se agregó un galón a la fosa de captación de forma diaria durante 4 días. A partir del quinto día, el sistema se mantuvo con una dosis de ½ galón por semana.

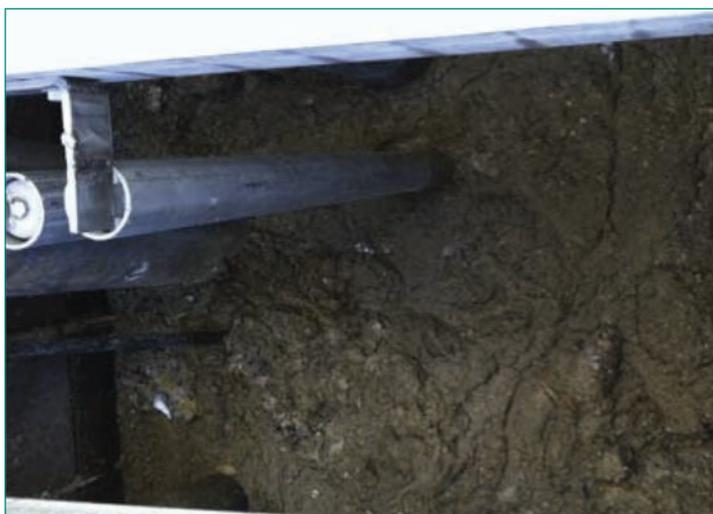
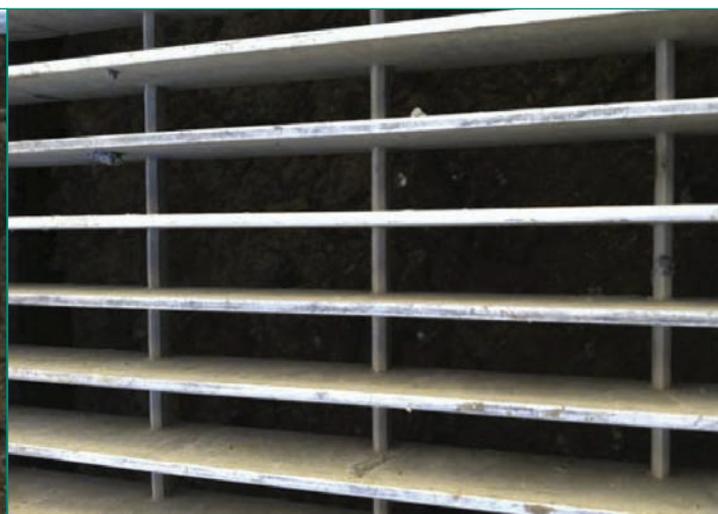
**Figuras 2 y 3:** Estas imágenes muestran una vista lateral con la rejilla abierta y vista superior con la rejilla cerrada.

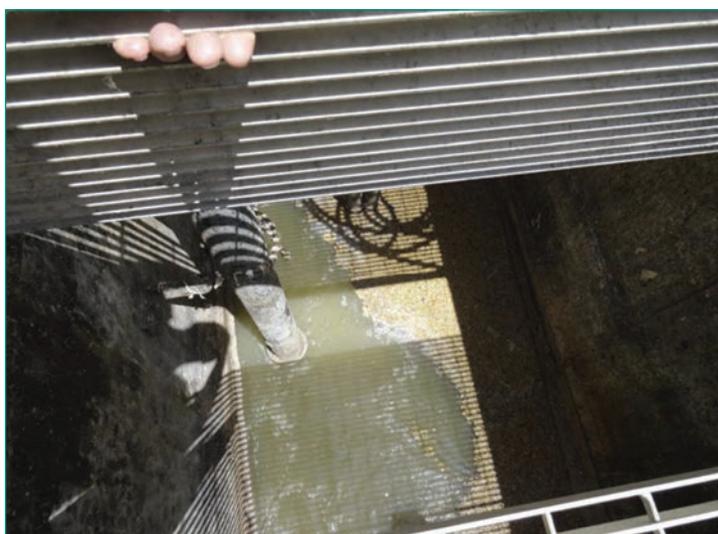
**Figura 4:** 18 de mayo del 2012, después de tres meses de tratamiento, la capa de grasa no ha regresado.

Después de tres meses de aplicar solo la dosis de mantenimiento de ½ galón por día, la capa de grasa no regresó.

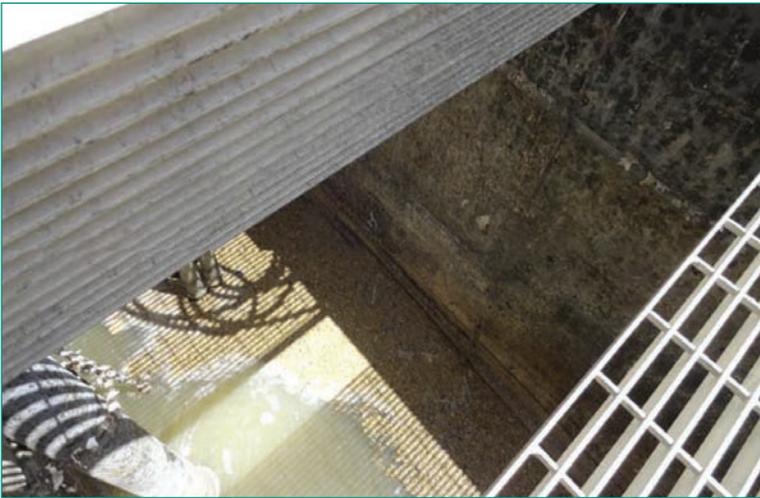
**Figuras 5 y 6:** Estas imágenes muestran la falta de acumulación de grasa nueva, desde una vista lateral y superior a través de la rejilla.
