Tecnología MICROBE-LIFT® Ayuda a Remediar Suelos Contaminados con TPH en Georgia y Tennessee

Lugar: PCS Nitrogen, Sitios en Georgia y Tennessee

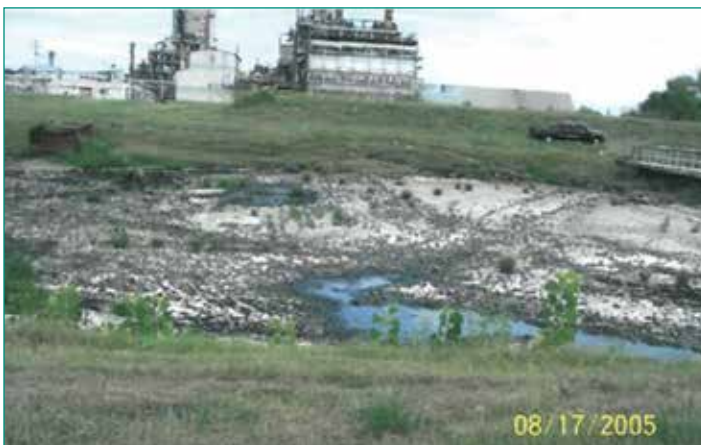
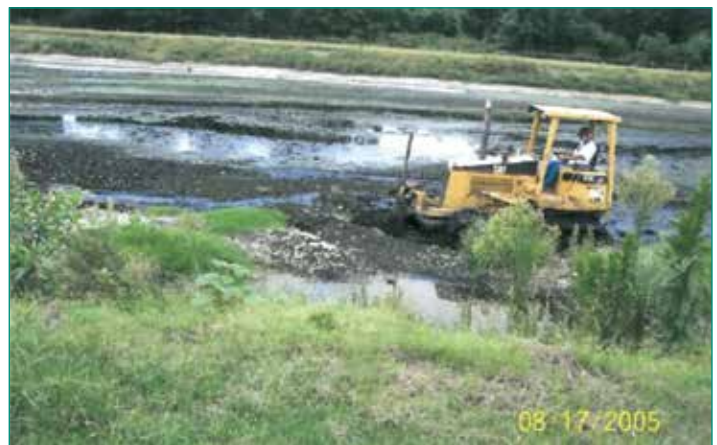
Figura 1: Estas imágenes muestran el sitio antes de iniciar el tratamiento.

Las siguientes imágenes muestran las mejoras dramáticas en el sitio de Tennessee.

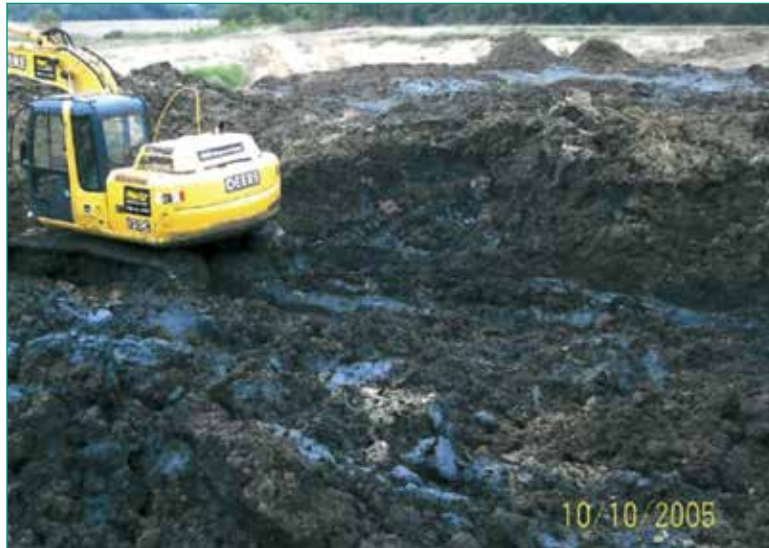
Figura 2: : Excavación para preparar la tierra de cultivo que muestra la extensión de la contaminación.

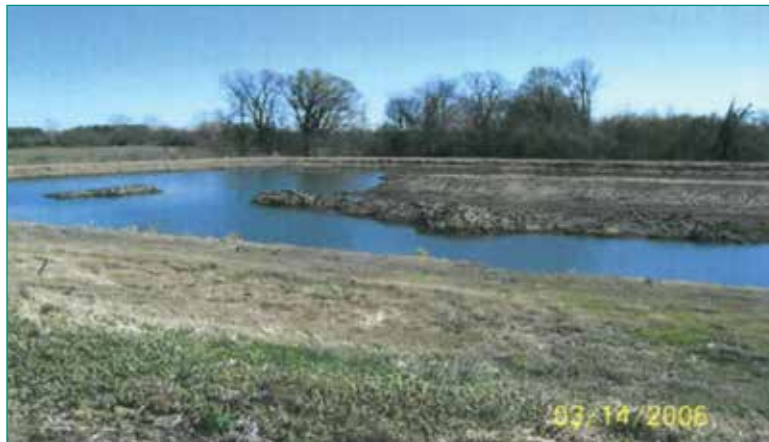
Figura 3: Esta imagen muestra el sitio después de la remediación exitosa.

La dramática imagen "después del tratamiento" confirma la eficacia del consorcio fotosintético de **MICROBE-LIFT®** en remediar suelos contaminados con petróleo y, en este caso, la eficacia a pesar de las temperaturas bajas.
