Desarrolladora Inmobiliaria Utiliza la Tecnología MICROBE-LIFT® en Siete Lagunas en Jacksonville, Florida

Lugar: Sanctuary Housing Development, Playa de Jacksonville, Florida.

CS17113

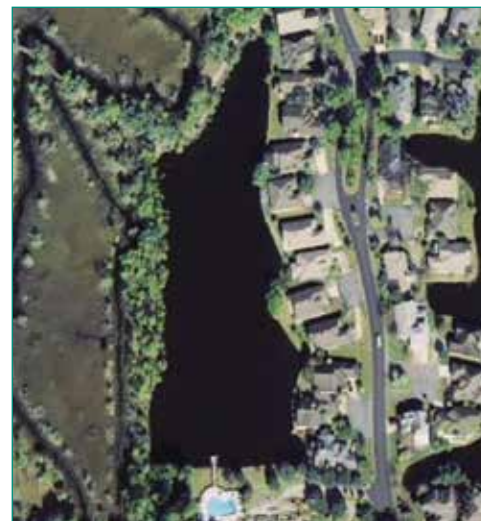
Figura 3: Vista aérea del Lago #1

Este lago de 2 acres con un aliviadero hacia el Canal Intracostero conectado por dos alcantarillas con dispositivos antirretorno en caso de tormentas. Aunque crecía una población sana de plantas naturales en el costado sudoeste del lago, había erosión a lo largo de toda la orilla oeste del lago. Había una carga moderada de nutrientes proveniente del mantenimiento a los céspedes, escorrentía y detritos naturales. Este lago tenía un historial de floraciones moderadas de algas.

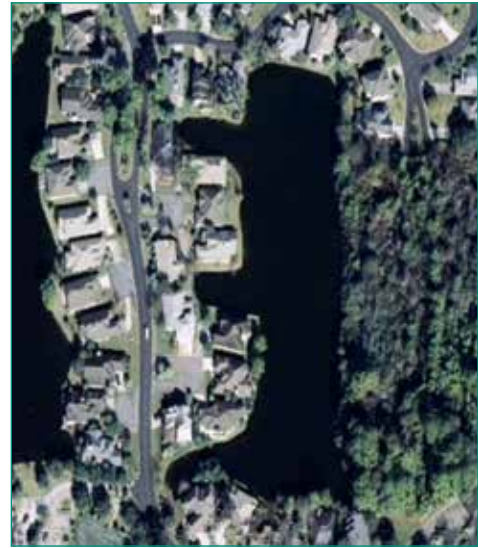
Figura 6: Vista aérea del lago #2.

El Lago #2 es un lago de 2 acres conectado al Lago #1 mediante una alcantarilla. Una carga pesada de nutrientes provenientes del mantenimiento del césped, escorrentía, detritos naturales y construcciones en la ribera oriente había degradado la calidad del agua. No hay Canal Intracostero.

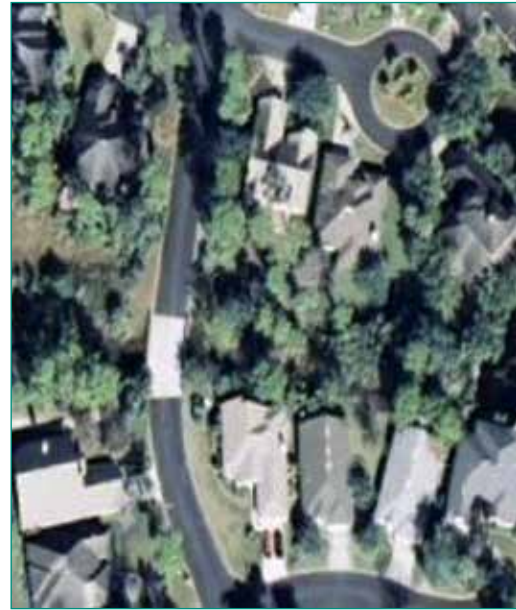
El arroyo y Lago #3 juntos tienen la forma de un reloj de arena, como se observa en la imagen aérea de la derecha. El arroyo alimenta este lago desde el Canal Intracostero, pasando por debajo de una carretera. El arroyo queda obstruido con una acumulación de alrededor de 3 pies de sólidos de fondo durante la marea baja. La remediación está dirigida a las cargas moderadas provenientes del mantenimiento del césped y una carga alta de detritos naturales.

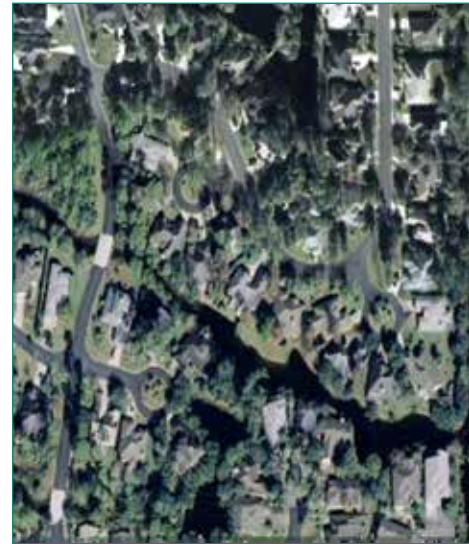
Figura 12: Visita aérea del Lago #4 y el arroyo que lo alimenta.

Este lago de 1 acre lo alimenta un arroyo dependiendo de las mareas del Canal Intracostero. Es un lago elongado donde el arroyo pasa por debajo de las secciones blancas en la imagen aérea. Hay un buen caudal que va del estuario al Canal Intracostero.

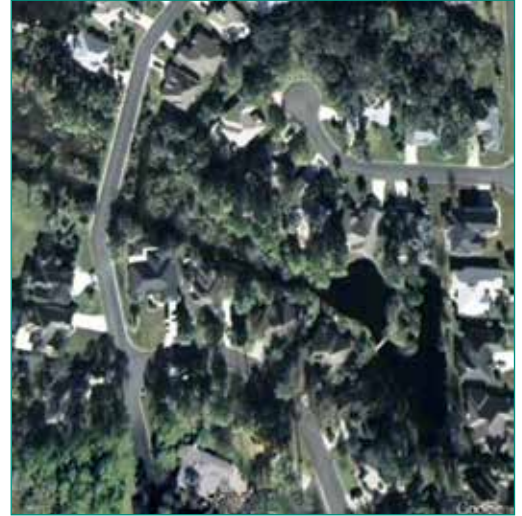
Figura 15: A la derecha de la vista aérea es posible ver el lago y la conexión con el Canal Intracostero.

Este es un lago de 0.75 acres que lo alimenta un arroyo conectado al Canal Intracostero y el caudal depende de la marea. Tanto el lago como el arroyo tenían una gran acumulación de sólidos de fondo, por lo tanto, una elevada carga de nutrientes.
